# Hosszú távú környezeti hatások vizsgálata térben és időben a vörösiszap elöntötte területeken

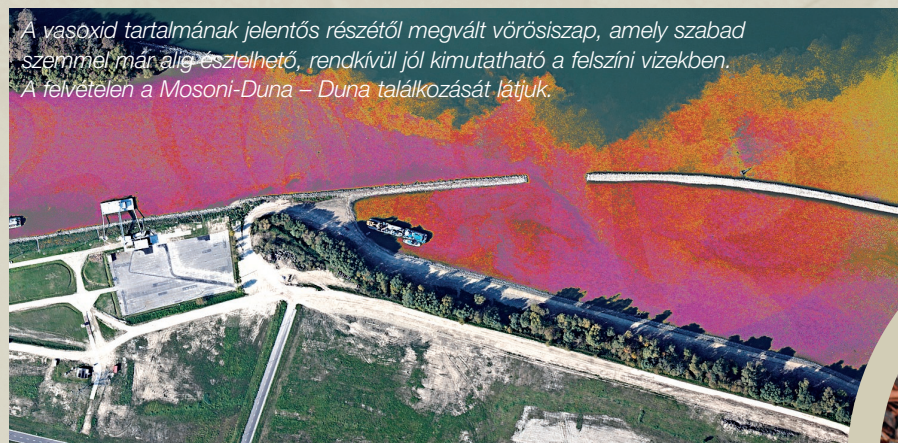
*A Dunába érkező szennyeződés kimutatható már a valószínűs (RGB) csatornák elemzésével is (légifelvétel-térkép, részlet, ©Interspect)*

A vasóxid tartalmának jelentős részétől megvált vörösiszap, amely szabad szemmel már alig észlelhető, rendkívül jól kimutatható a felszíni vizekben. A felvételen a Mosonyi-Duna – Duna találkozását látjuk.
