Miről árulkodnak a 2010 júniusában készült légi felvételek?

# A katasztrófa stratégiai légifelvétel-térképezése

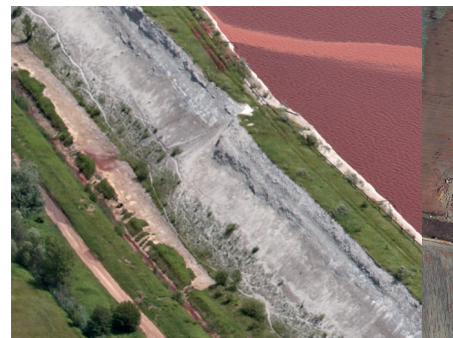
A 2010. júniusi felvételeken kisebb beavatkozásokra vagy erózióra utal, hogy a depónia felső peremét borító gyeplenyként hiányzik. A depónia környezetében megfigyelhetők tipikusan invazív jellegű cserje- és fajok, például a keskenylevelű ezüstfa (*Elaeagnus angustifolia*) és a gyalogakác (*Amorpha fruticosa*). A vörös iszap felületét a lebegő anyagként jelenlévő vas-oxid által vörösre festett folyadék borítja. A tározó gátján kívül is megjelennek vörös foltok, főleg a havária csatornában, de ezek eredete általunk nem ismert. A tározóban található anyag vízszintje igen magas, a perem alatt ér véget. A gát falai nem egyenletes vastagságúak. Vízerózió nyomai figyelhetők meg. A gát tetejét a felvételek készítése óta emelték, felső felületét erősítették, és további földmunkák nyomai is látsza-

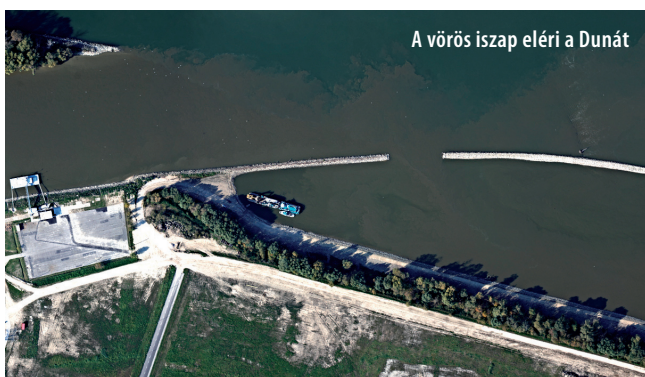
2010. október 4-én 12:25-kor az Ajkai Timföldgyár egyik vörösiszap-tározójának északnyugati sarka átszakadt, és mintegy 600–700 000 m<sup>3</sup> vörös iszap és lúgos folyadék árasztotta el a mélyebb fekvésű völgyet. A gátszakadás olyan váratlanul érte a lakosságot, hogy szerencsés körülménynek tudható be, hogy a katasztrófa nappal történt, és nem éjszaka érte el a településeket a kiömlő, erősen lúgos kémhatású vizes iszapáradat. Kilenc ember halálát, számos lakóház és értékes természeti területek elvesztését okozta a több települést érintő elöntés. A nagyon erősen lúgos kémhatású, akkor még ismeretlen összetételű anyag a Torna-patakon, a Marcal, a Rába és a Mosoni-Duna folyókon keresztül jutott el a Duna folyamig. Az érintett falvakban a katasztrófavédelem és a Magyar Honvédség segítségével kezdtek el a mentést, illetve a károk felmérését. A terület gyors feltérképezését terepbejárással és légi távérzékeléssel végezték.
